INFORMATIEBLAD

Asbestinventarisatie o.b.v. het Certificatieschema voor het Procercertificaat Asbestinventarisatie, zoals opgenomen in artikel 1.5a, onderdeel c, van het Arbeidsomstandighedenbesluit

Locatie : Olthoflaan 27
7418 HE Deventer
Omschrijving : Woonhuis met garage
Opdrachtgever : Gemeente Deventer
Postbus 5000
7400 GC Deventer

Projectnummer: 23BV24496 Versie: 0

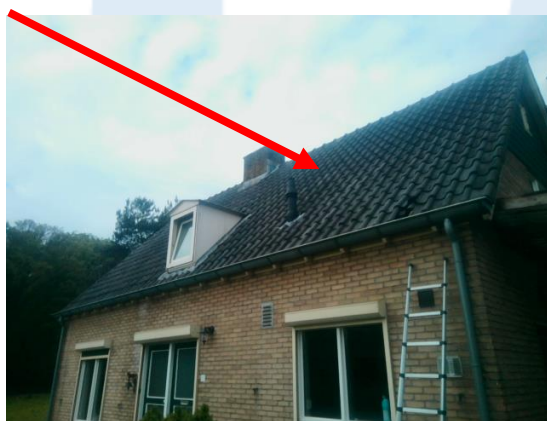
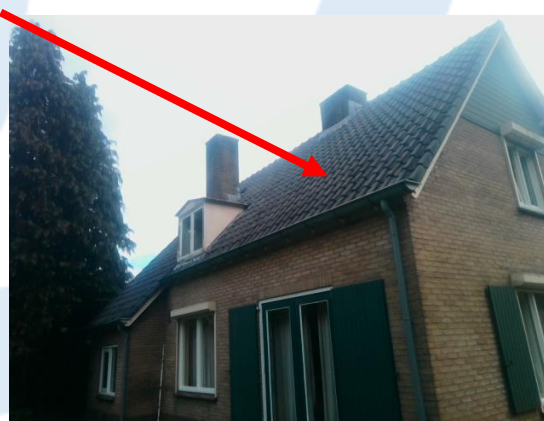
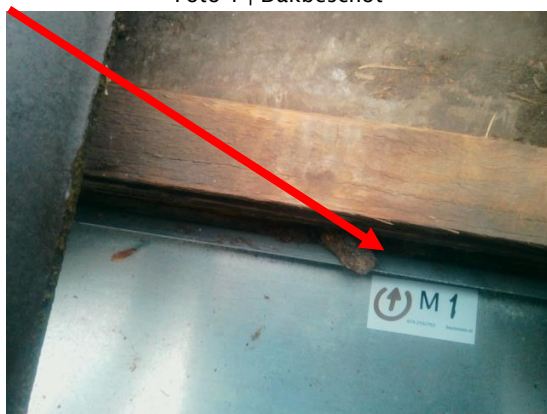
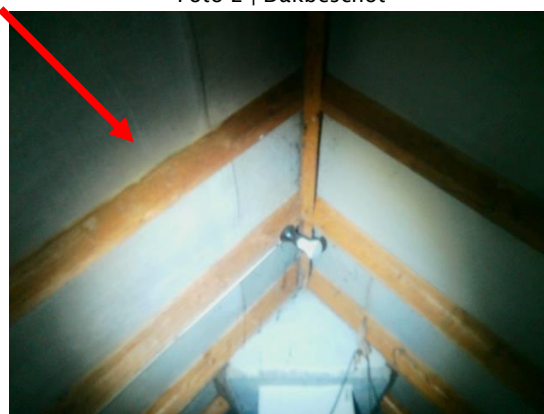
| Bron | Dakbeschot |

| Materiaal | Asbestcement vlakke plaat |
| Percentages (%) | Chrysotiel 5 - 10 % |
| Hoeveelheid | 1 x 111 m ² |
| Mate beschadiging | Licht beschadigd |
| Risicoklasse | 2 |

| Saneringstype | Open lucht met de best bestaande technieken |
| Saneringsurgentie | Saneren op korte termijn is niet noodzakelijk. Geadviseerd wordt het materiaal vóór sloop- en/of renovatiewerkzaamheden te saneren |

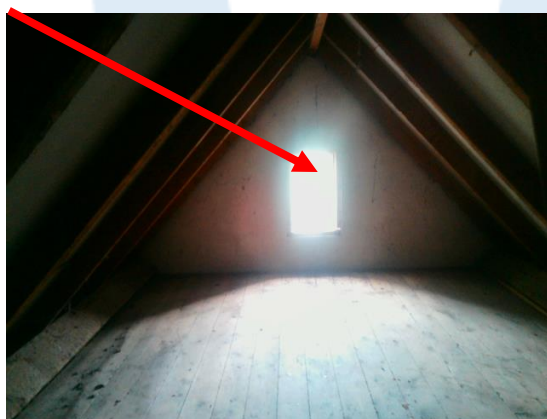
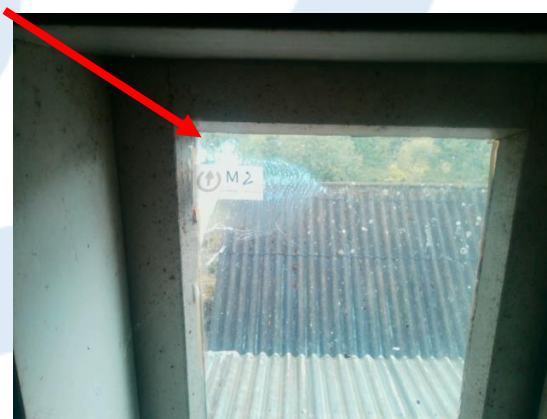
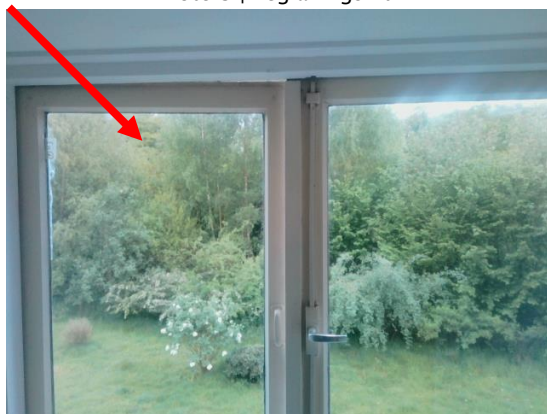
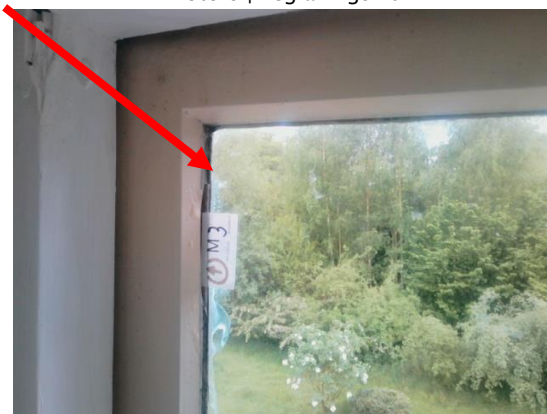
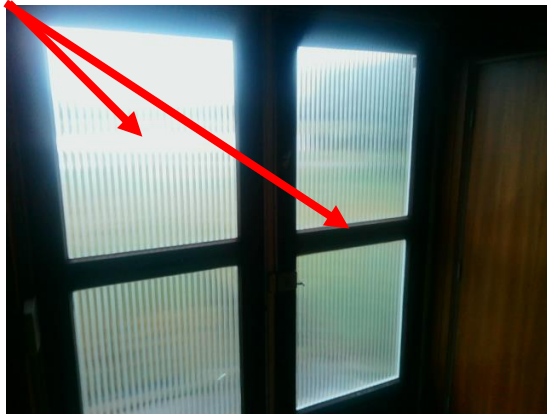
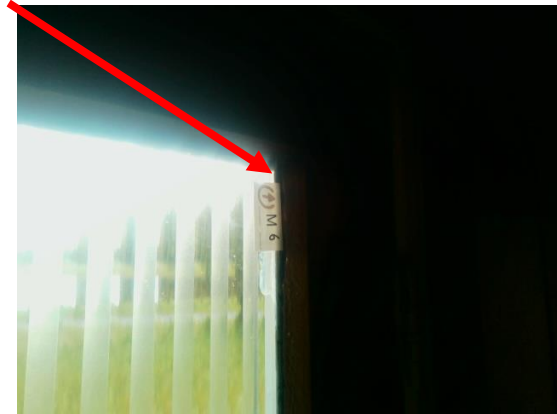
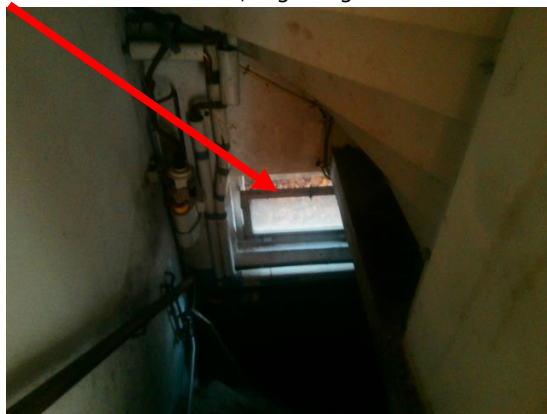
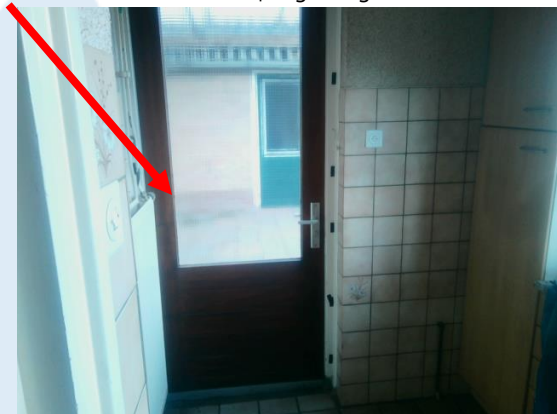
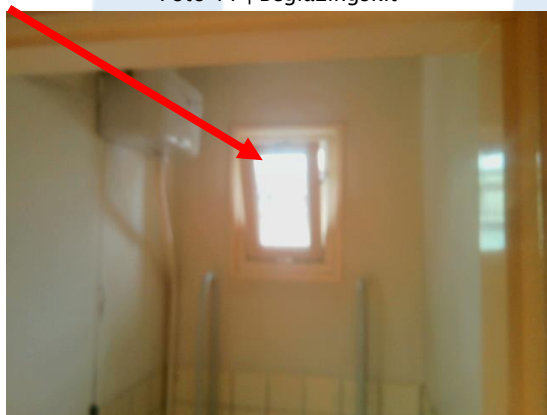
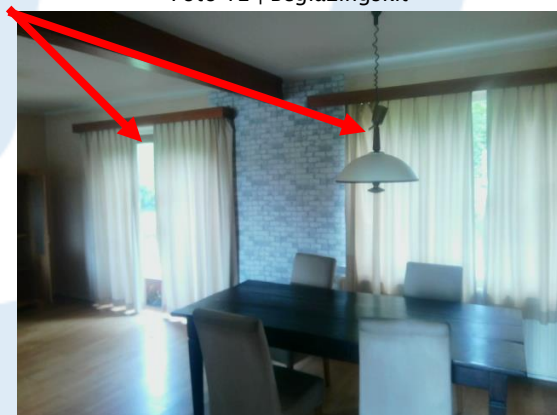
| Bron | Beglazingskit |

| Percentages (%) | M2: Chrysotiel 0,1 - 2 % M6: Chrysotiel 0,1 - 2 % |
| Hoeveelheid | 1 x 12 stuk(s) |
| Mate beschadiging | Niet beschadigd |
| Risicoklasse | 1 |
| Opmerkingen | Zolder, dakkapel achterzijde, voordeuren, kelder, achterdeur, toilet en woonkamer achterzijde |

| Saneringstype | Asbesthoudend materiaal op of aan een ander object in z'n geheel verwijderen |
| Saneringsurgentie | Saneren op korte termijn is niet noodzakelijk. Geadviseerd wordt het materiaal vóór sloop- en/of renovatiewerkzaamheden te saneren |

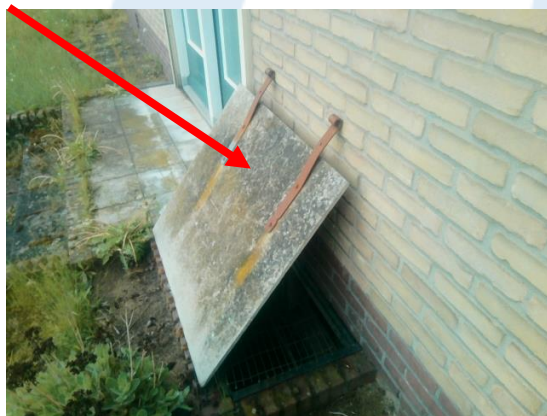
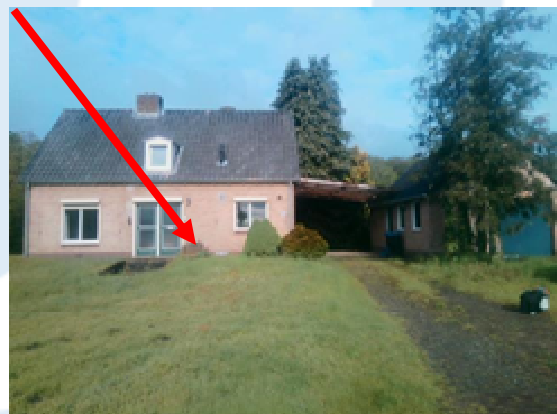
| Bron | Plaat op koekoek |

| Materiaal | Asbestcement vlakke plaat |
| Percentages (%) | Chrysotiel 10 - 15 % |
| Mate verweerdheid | Licht verweerd |
| Mate beschadiging | Licht beschadigd |
| Risicoklasse | 1 |

| Saneringstype | Los asbesthoudend materiaal direct verpakken |
| Saneringsurgentie | Saneren op korte termijn is niet noodzakelijk. Geadviseerd wordt het materiaal vóór sloop- en/of renovatiewerkzaamheden te saneren |

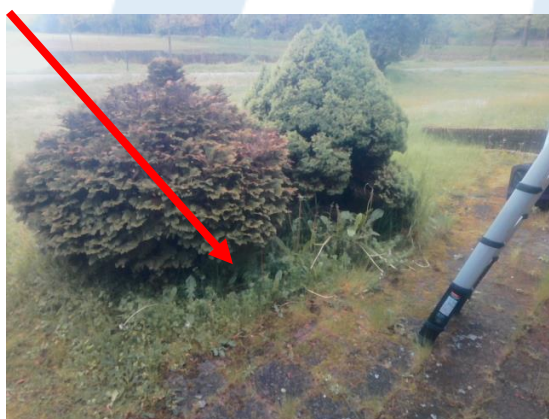
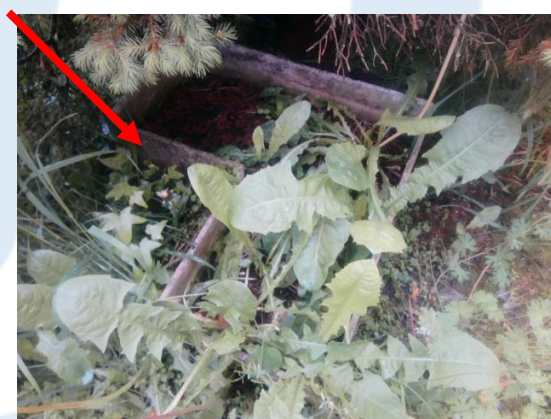
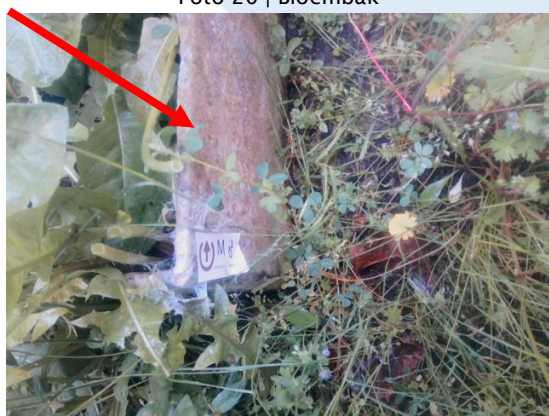
| Bron | Bloembak |

| Materiaal | Asbestcement bloembak |
| Percentages (%) | Chrysotiel 10 - 15 % |
| Mate verweerdheid | Licht verweerd |
| Mate beschadiging | Licht beschadigd |
| Risicoklasse | 1 |

| Saneringstype | Los asbesthoudend materiaal direct verpakken |
| Saneringsurgentie | Saneren op korte termijn is niet noodzakelijk. Geadviseerd wordt het materiaal vóór sloop- en/of renovatiewerkzaamheden te saneren |

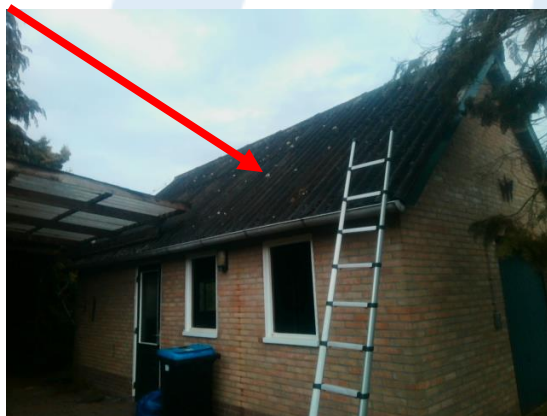
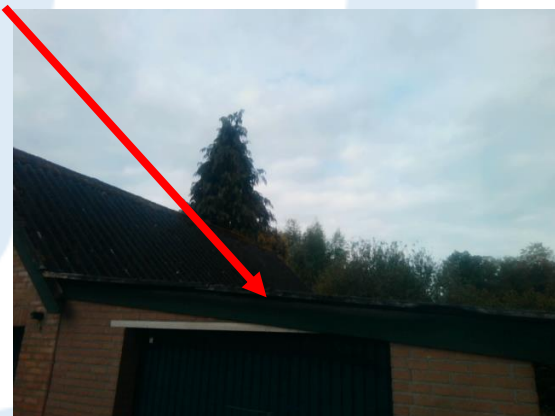
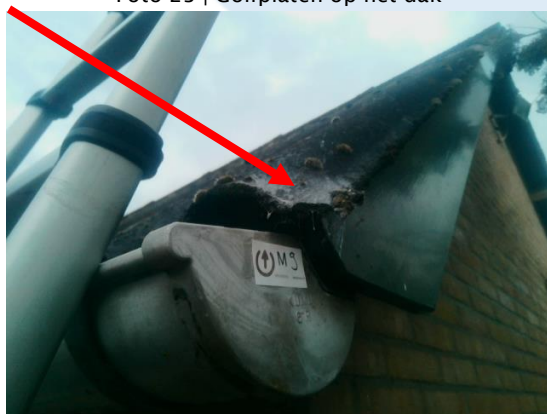
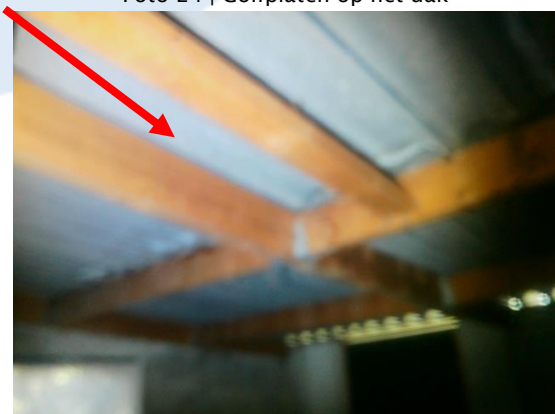
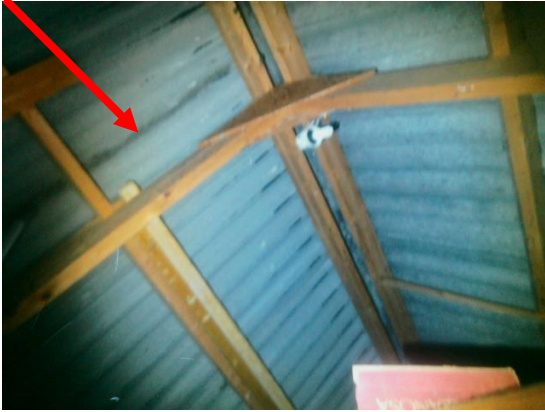
| Bron | Golfplaten op het dak |

| Materiaal | Asbestcement golfplaat |
| Percentages (%) | Chrysotiel 10 - 15 % |
| Hoeveelheid | 1 x 101 m ² |
| Mate verweerdheid | Licht verweerd |
| Mate beschadiging | Licht beschadigd |
| Risicoklasse | 2 |

| Saneringstype | Open lucht met de best bestaande technieken |
| Saneringsurgentie | Saneren op korte termijn is niet noodzakelijk. Geadviseerd wordt het materiaal vóór sloop- en/of renovatiewerkzaamheden te saneren |

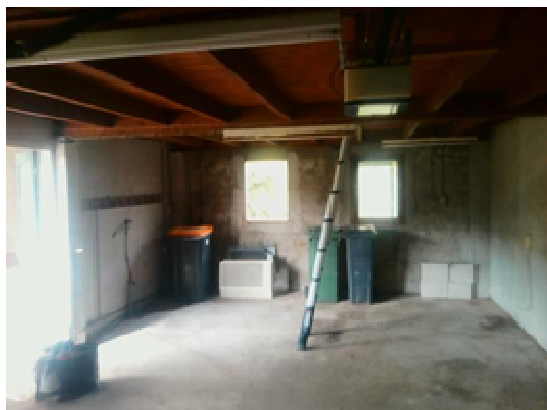
| Bron | Dru gevelkachel |
| Betreft: | Niet asbesthoudend |
| Opmerkingen | Achterliggend koord is asbestvrij |

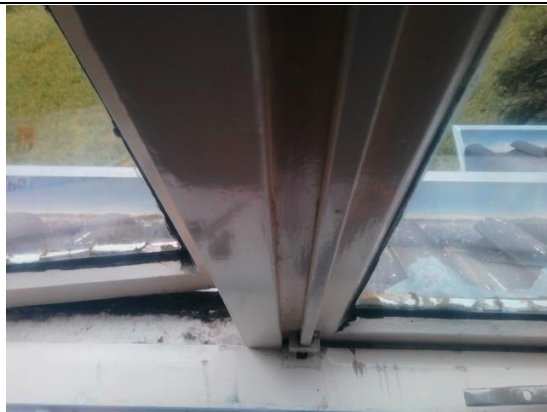
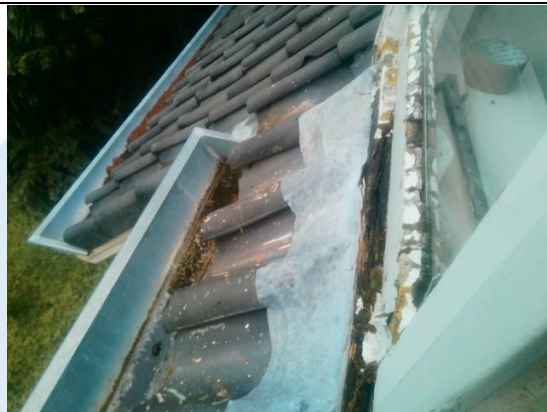
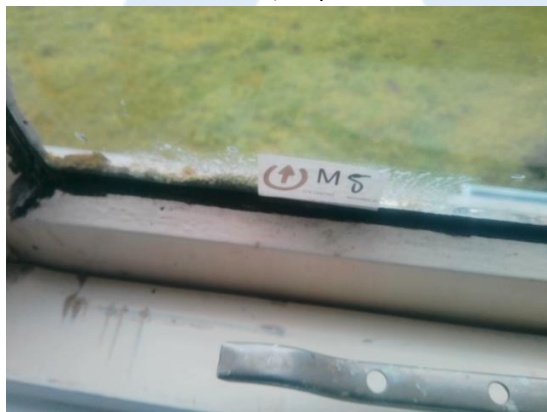
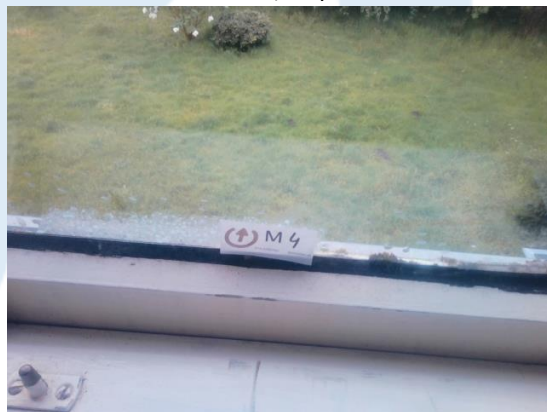
| Bron | Stopverf |

| Opmerkingen | Zolder, dakkapel achterzijde |

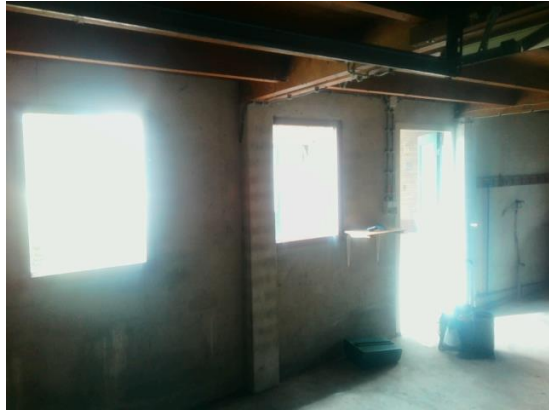
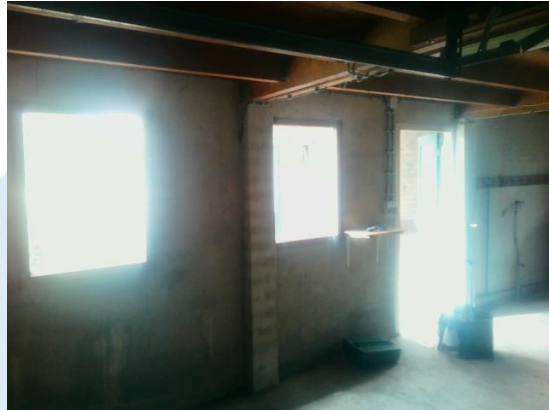
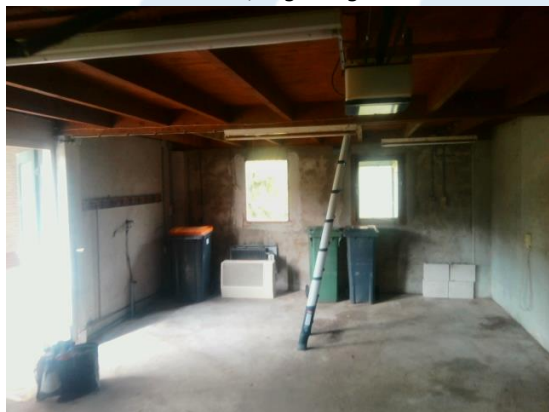
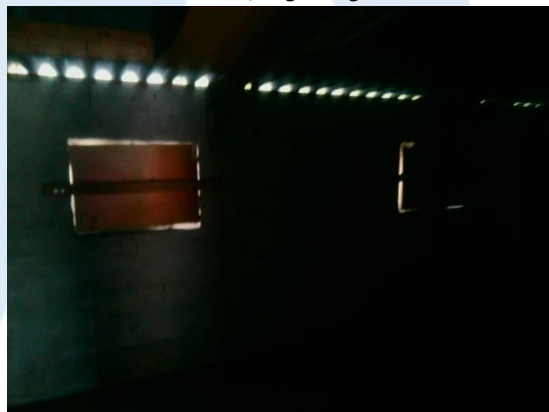
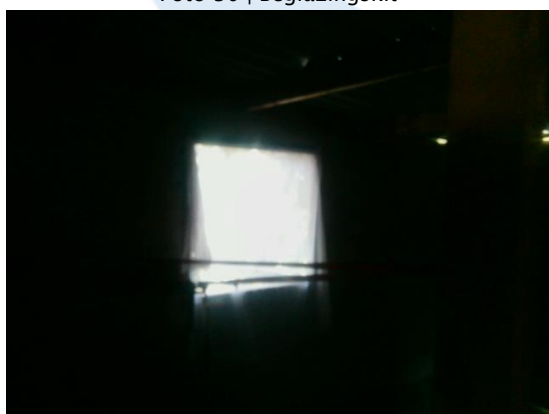
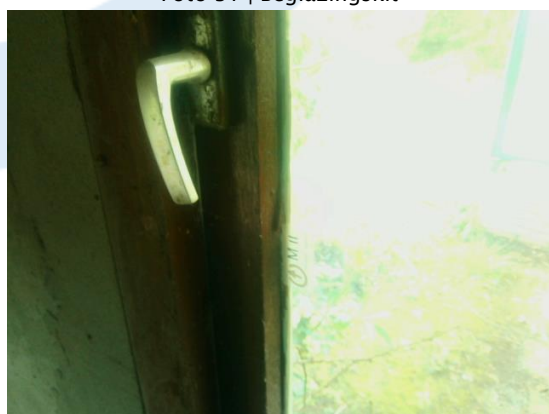
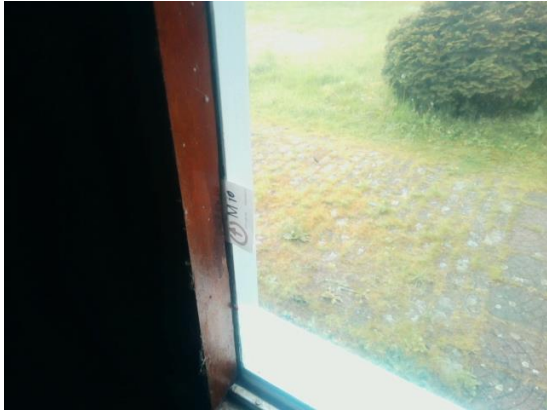
| Bron | Beglazingskit |

| Opmerkingen | Inclusief deur, ook siliconenkit toegepast maar restanten aanwezig |
