INFORMATIEBLAD

Asbestinventarisatie o.b.v. het Certificatieschema voor het Procercertificaat Asbestinventarisatie, zoals opgenomen in artikel 1.5a, onderdeel c, van het Arbeidsomstandighedenbesluit

Locatie : Olthoflaan 27
7418 HE Deventer
Omschrijving : Woonhuis met garage
Opdrachtgever : Gemeente Deventer
Postbus 5000
7400 GC Deventer

Projectnummer: 23BV24496 Versie: 0

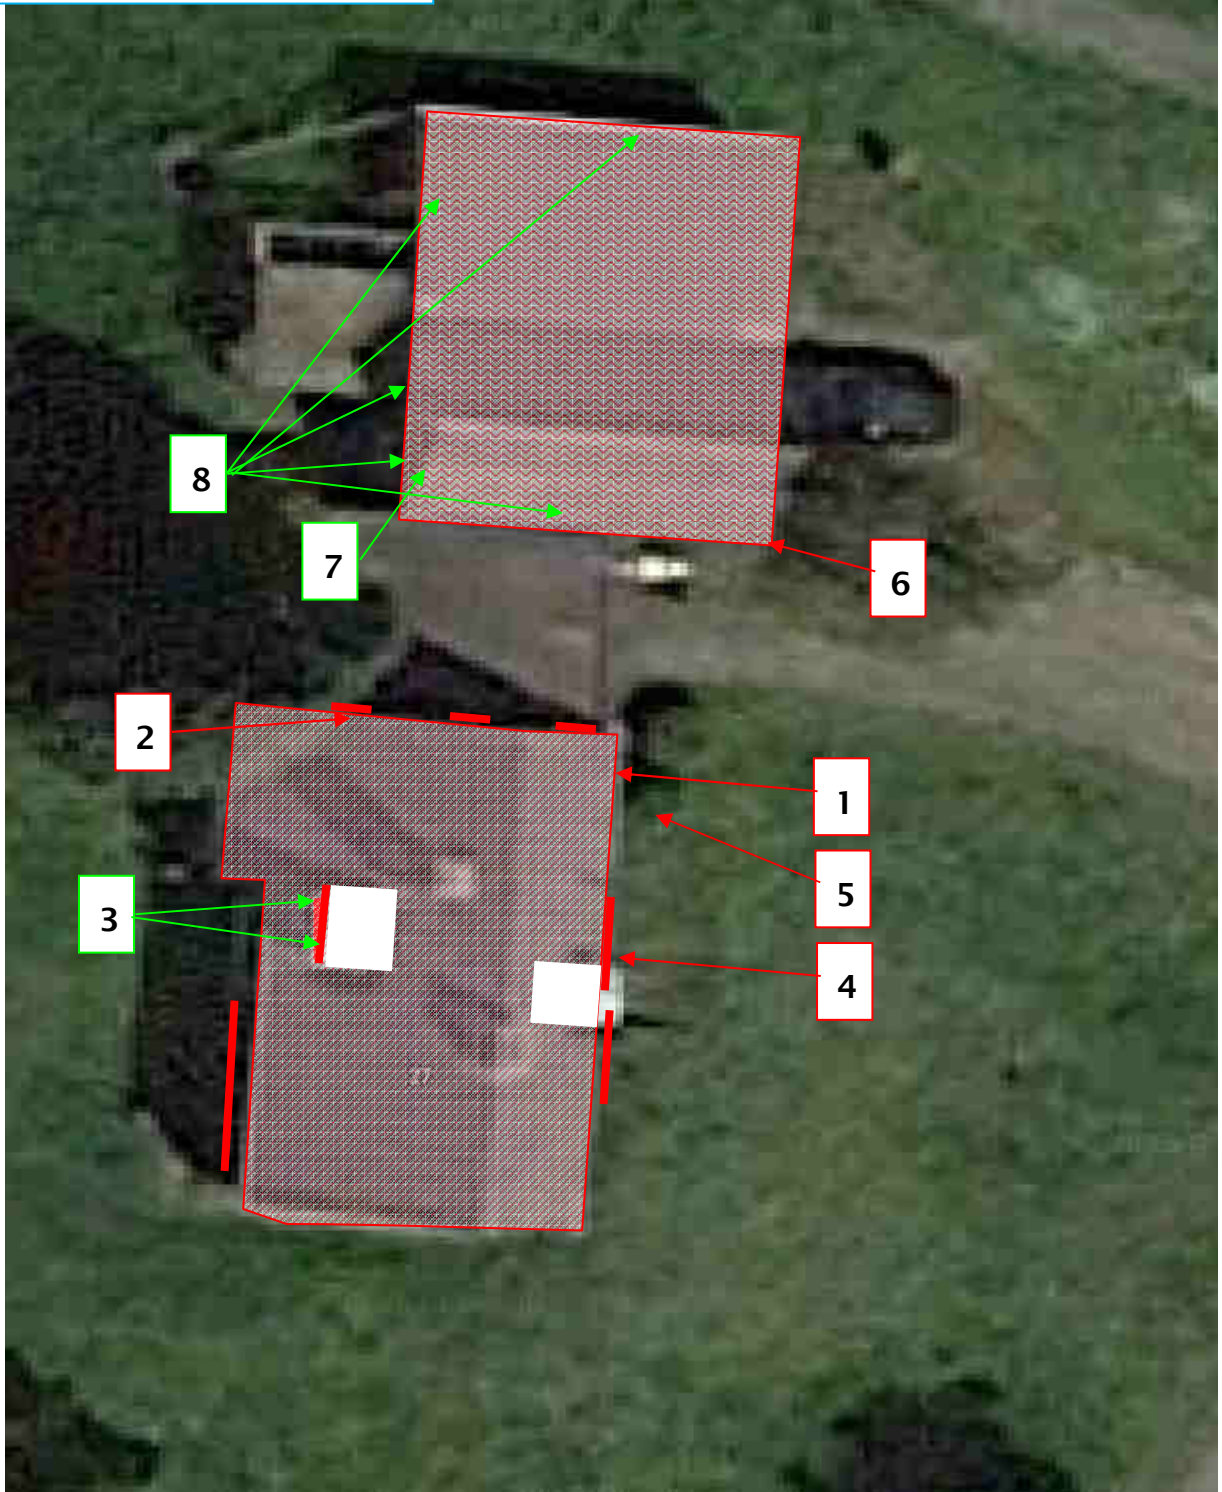
Met een pijl zijn de bron en de plaats van monsterneming bij benadering aangeduid.
